## De renovatie van het lijkenhuisje

### Het lijkenhuisje in 2018

## Het lijkenhuisje in 2016.

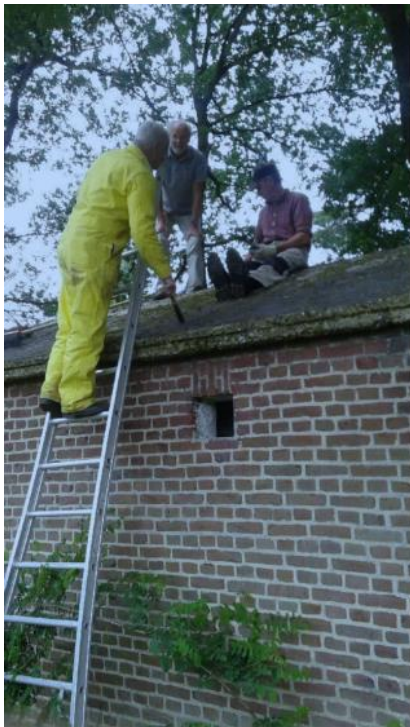
Inmiddels is er door zelfwerkzaamheid van actieve leden al wat gebeurd. Het dak dat bestaat uit een betonnen plaat, was meer mos dan dakbedekking. Het is grondig schoongemaakt. Inmiddels is er koude bitumen op gestreken en die is zoals vroeger meteen ingestrooid met zand. Zie foto.

1. Schoonmaken dak

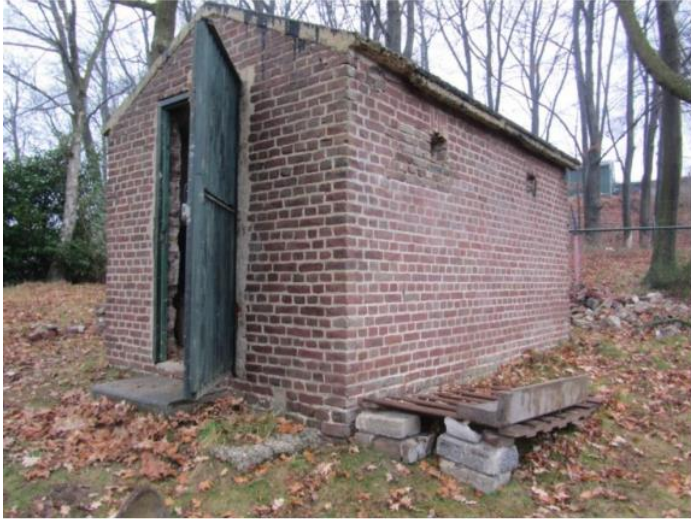
2. Bitumen op dak

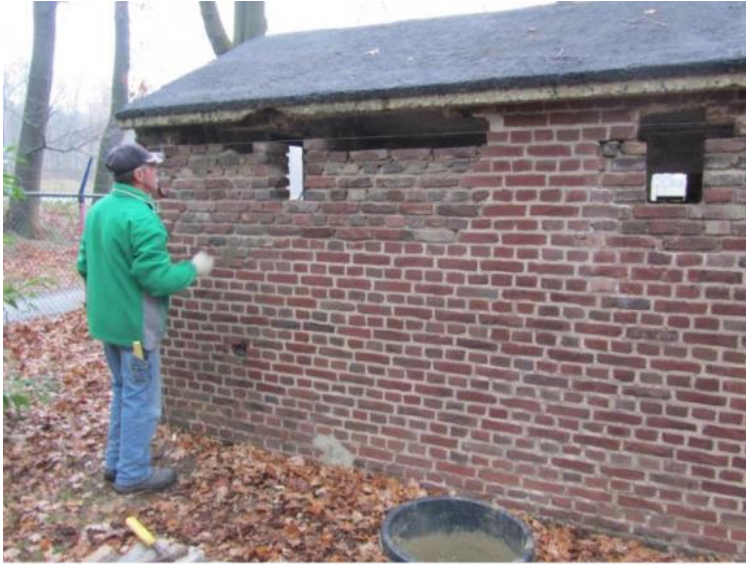
Daarna zijn de vakken met lelijk metselwerk uitgehouwen. Ook de oorspronkelijke ingang aan de Puddellerweg is opengemaakt. Het probleem is nu om dezelfde oude stenen te vinden zodat het nieuwe metselwerk een mooi geheel vormt.

3. Vernieuwen onregelmatig metselwerk

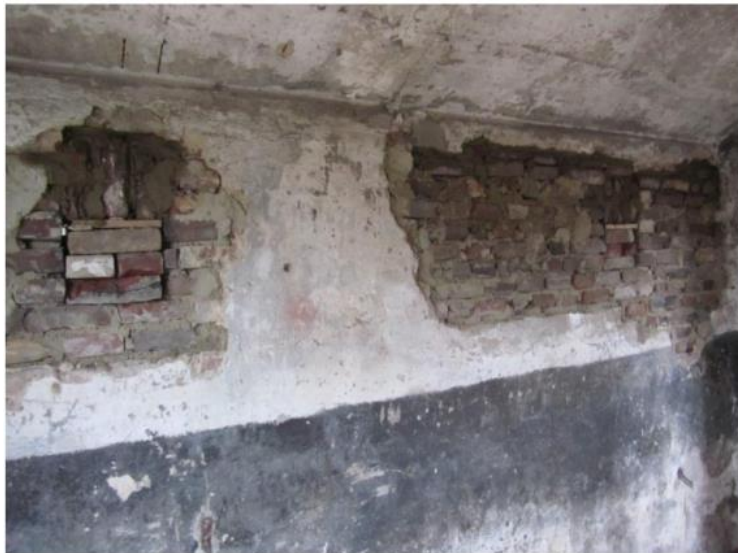
4. Onregelmatig metselwerk zichtbaar aan binnenkant

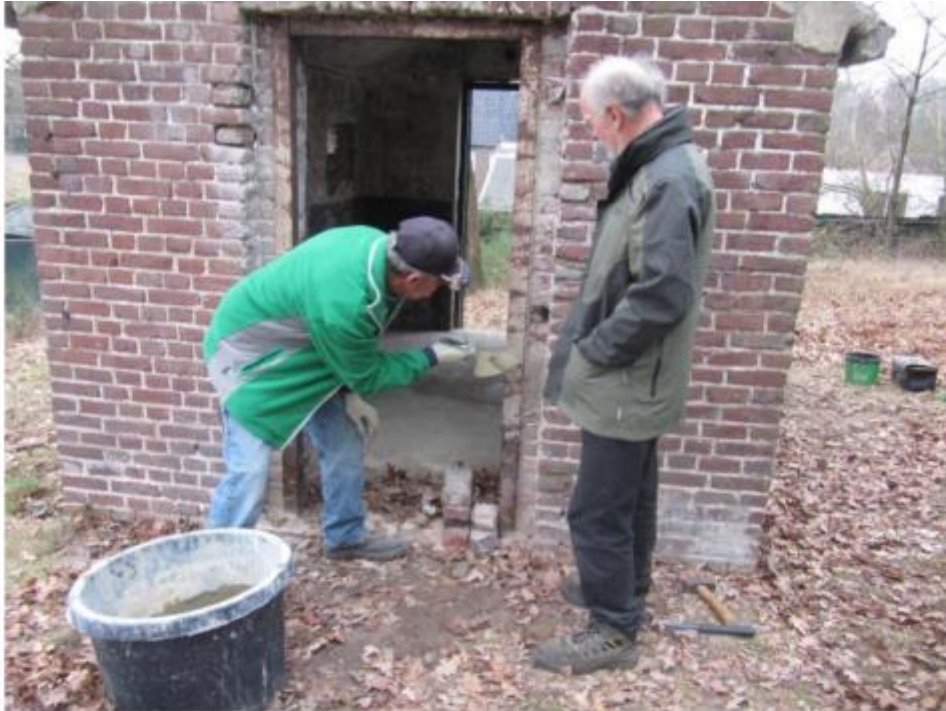
5. Originele deuropening die was dichtgemetseld, weer geopend en rand regelmatig gemaakt.

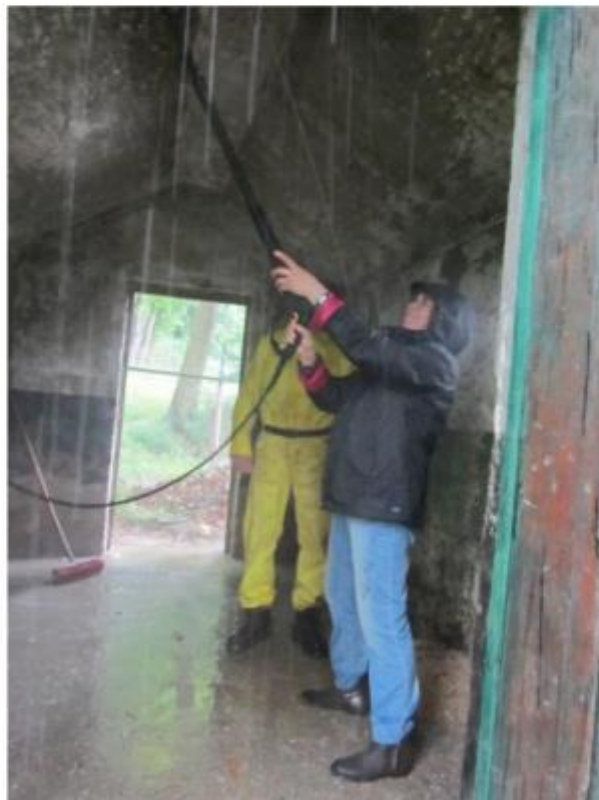
6. Interieur schoongemaakt met hogedrukspuit

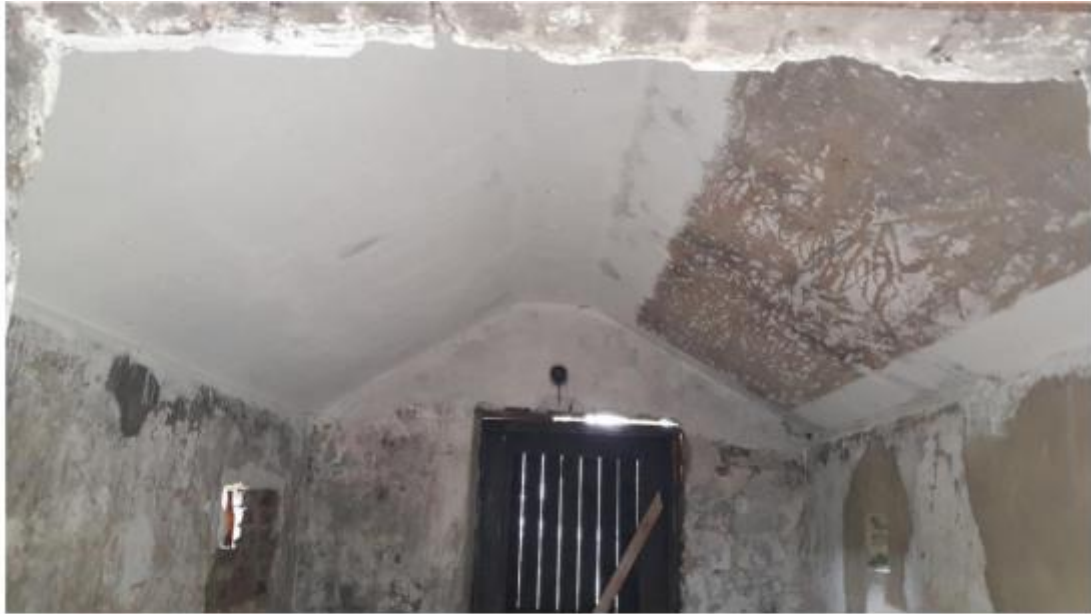
7. Interieur wordt geverfd

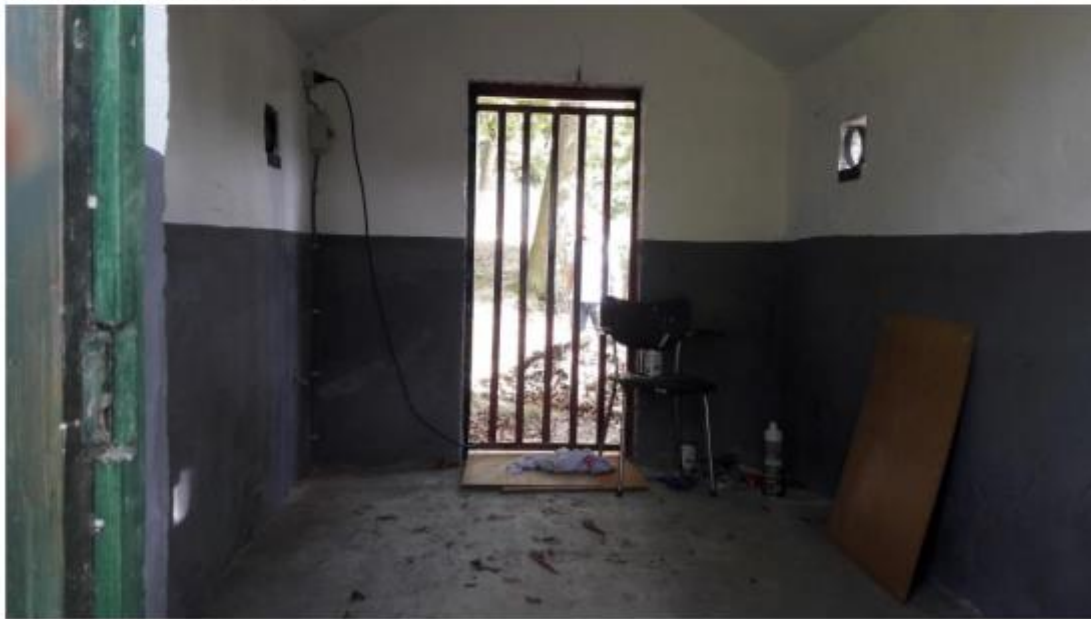
8. Verfwerk binnen klaar

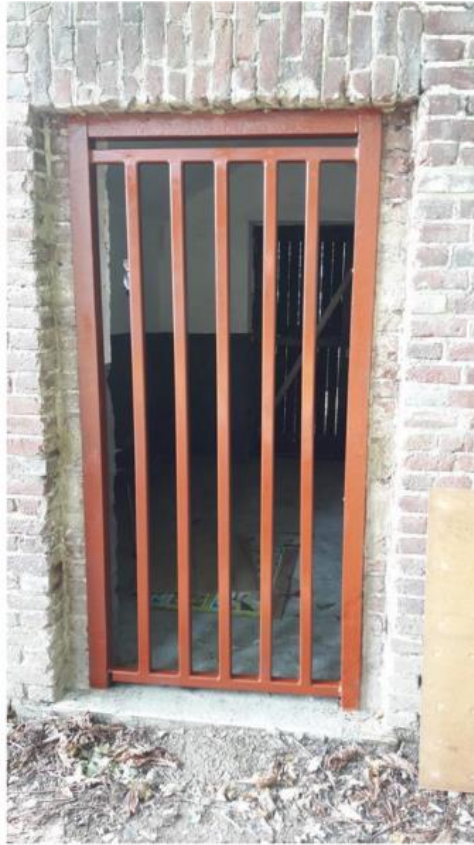
9. Traliedeuren in oorspronkelijke opening zodat mensen vanaf wandelpad naar binnen kunnen kijken. Met menie behandeld.

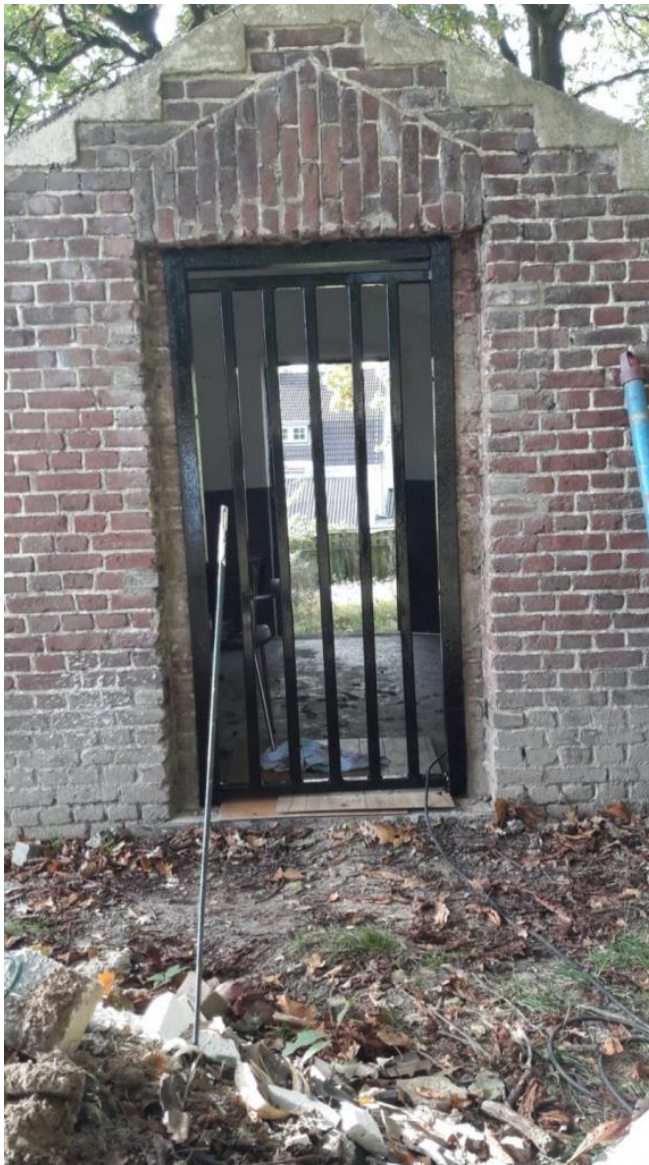
10. Traliedeuren zwart geverfd

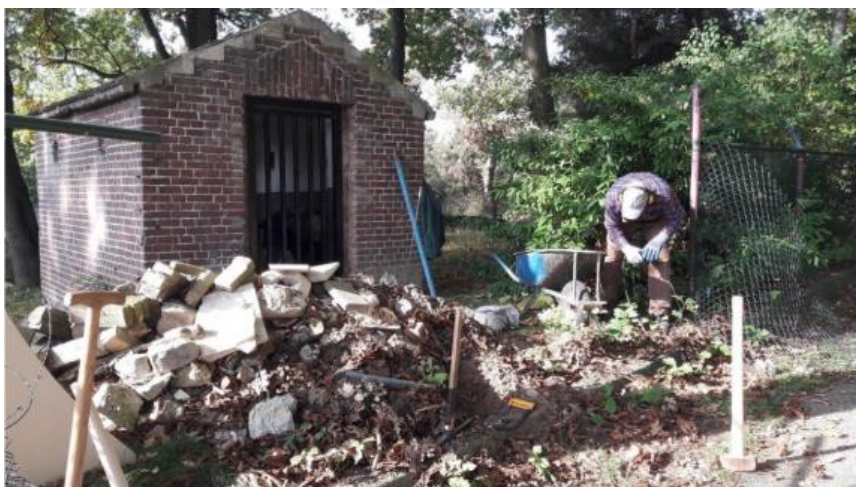
11. Verwijderen en wijzigen van afrastering.
