# De Vebowand te Bunschoten

# Bunschoter Wand omgebouwd tot Vebowand Bunschoten

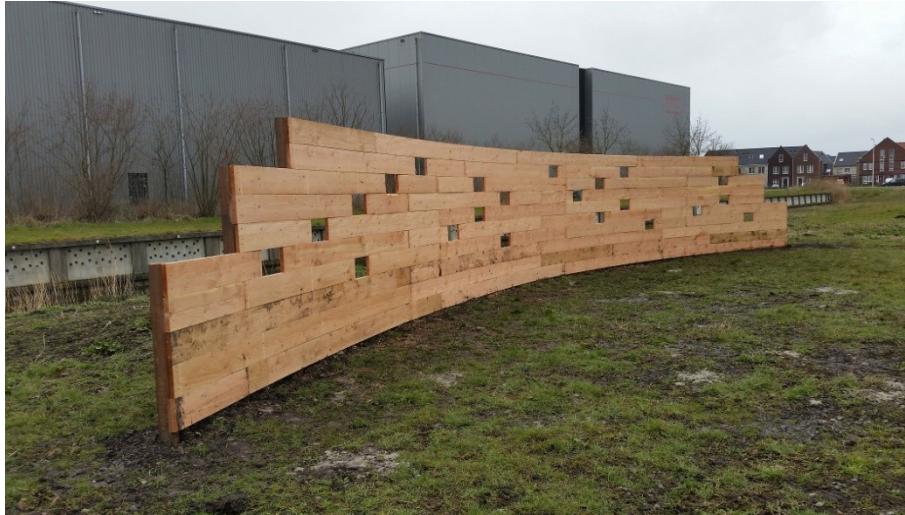
Op woensdag 23 en donderdag 24 maart 2016 is tegenover de Vebowand Bunschoten een vogelkijkwand gebouwd. Van daaruit kan men vanaf een afstand van 18 meter ongestoord naar de oeverwaluwenwand kijken. De wand is ietwat rond gebouwd om een beter zicht te hebben op de meer afgelegen nestgangen in de Vebowand.

De vogelkijkwand is 16 meter breed en 2 meter hoog. De kijkgaten zitten vanaf 80 centimeter tot 180 centimeter hoog, zodat jong en oud kan kijken.

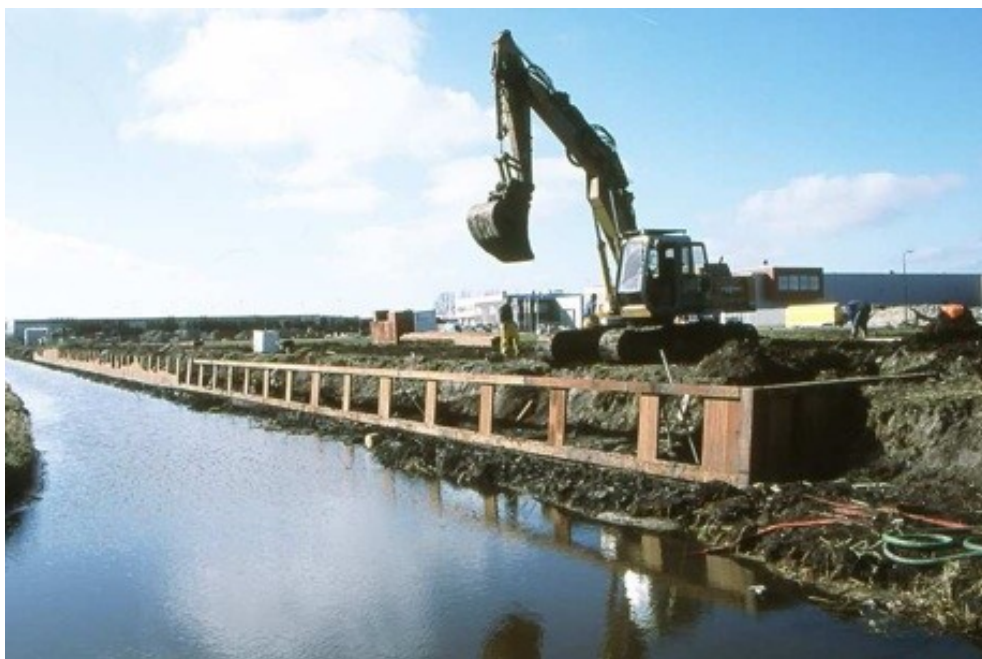
De uiteindelijke oplossing was het aanbrengen van een houten raamwerk als beschoeiing aan een sloot of wetering. Achter dat raamwerk kwam dan een kunststof plaat en achter die plaat werd een mengsel van 7% klei aangebracht, vermengd met rivierzand, met een dikte van tenminste een meter. De nestgangen van oeverwaluwan in zand zijn ongeveer 70 centimeter diep.

In het voorjaar werden de kunststof platen weggehaald en bleef er achter het raamwerk een natuurlijke wand voor de oeverwaluwan over. In het najaar, nadat de oeverwaluwan waren vertrokken naar hun winterlocatie, werden de kunststof platen weer teruggezet, de grond achter de platen omgewoeld en aangestampt.

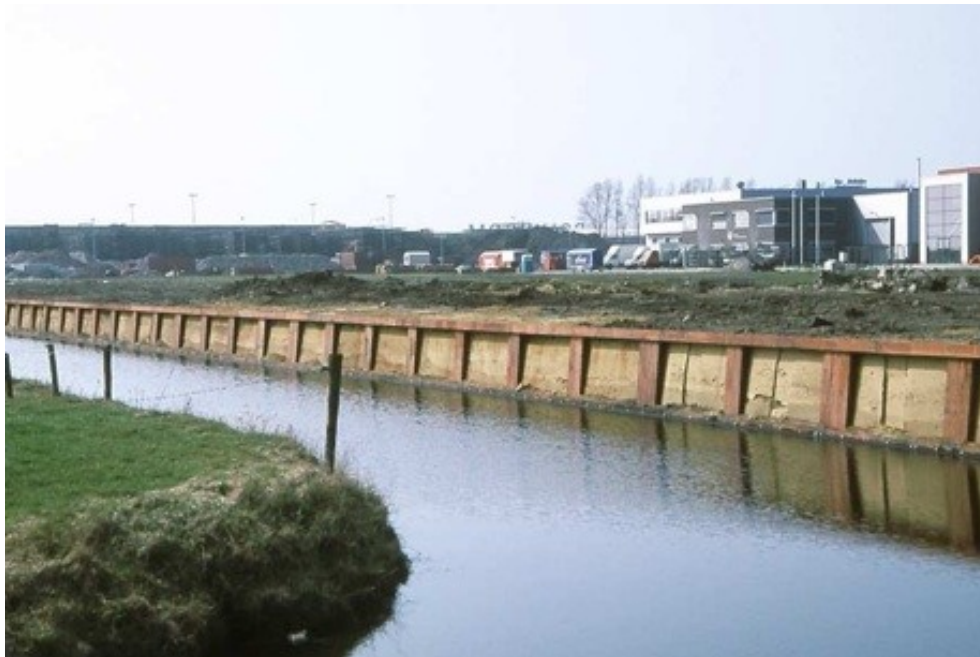
Haarbrug Noord en tevens de grootste kunstwand voor oeverwaluwen in Nederland. De beschoeiing moest wel erg stevig zijn om de druk van het industrieterrein te weerstaan. Het geheel zou worden gemaakt van FSC hout, Massaranduba-hout, dat 4 meter de grond in ging. Het plan van ongeveer € 68.000 werd in 2002 in de gemeenteraad van de gemeente Bunschoten aangenomen.

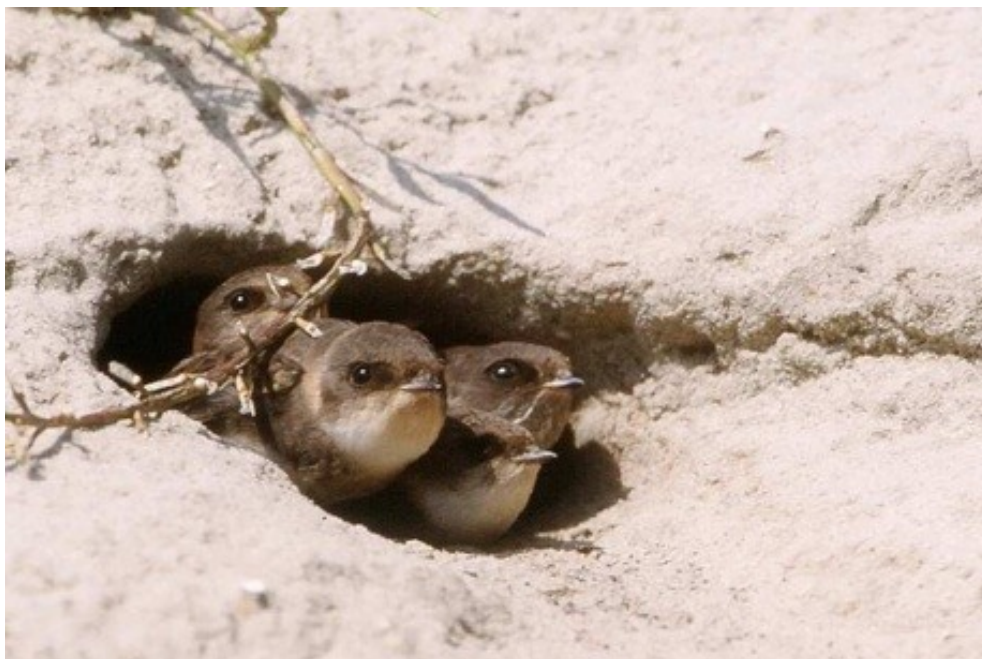
In oktober 2004 zijn een drietal nestgangen volgespoten met purschuim en enkele dagen later uitgegraven. Daaraan zijn duidelijk de vorm en de afmetingen van de nestgangen te zien. Eén van deze afgietsels wordt gebruikt als voorbeeld bij het informatiebord dat bij de wand opgesteld gaat worden aan de Nijkerkerweg.

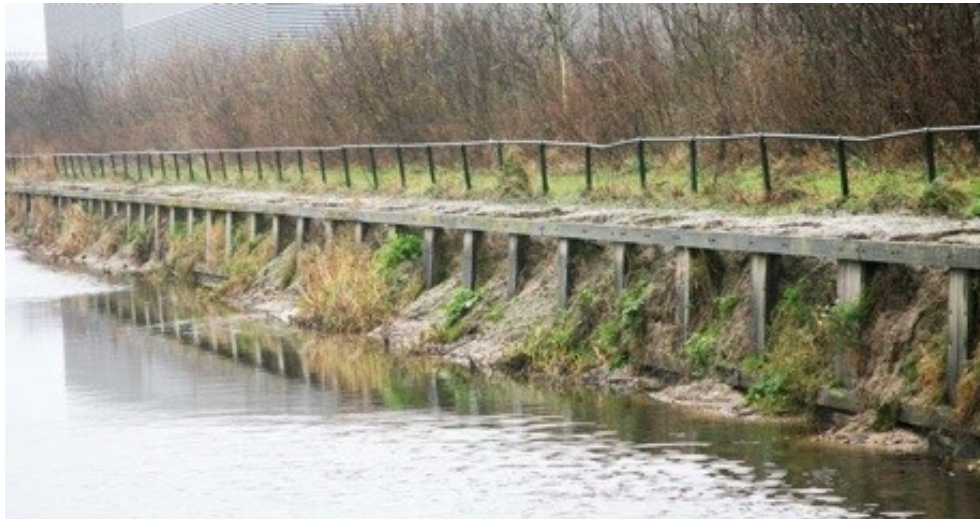
De natuurwerkgroep ontwikkelde een plan, waarbij de houten constructie dienst bleef doen en er achter deze constructie betonnen elementen kwamen met daarin voorgeboord openingen/nestingangen. Dit totale plan moest naar schatting bijna € 18.000,- gaan kosten.

Daarin zat inbegrepen, 56 betonnen elementen van ongeveer 105x215 cm, 55 kubieke meter zand, het transport van deze elementen en het zand, het met een machine aanbrengen van de betonnen elementen, het weer uitdiepen van de wetering vlak voor de wand tot 50 cm.

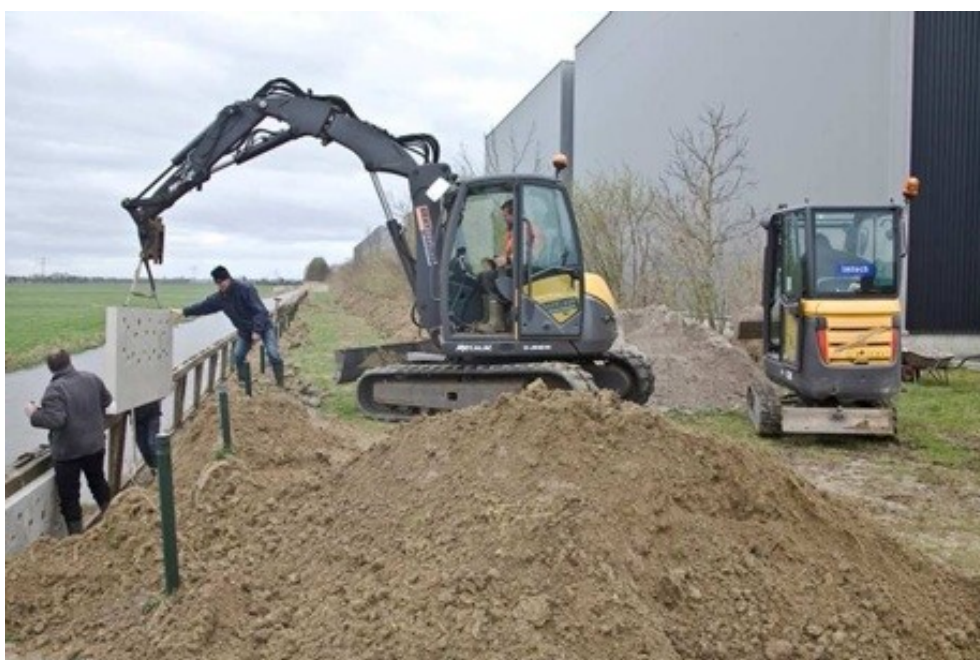
Op 31 maart 2012 werd er een aanvang gemaakt met het plaatsen van de eerste 14 betonnen elementen. Met hulp van de Landschapswerkgroep van IVN Nijkerk ging men aan de slag. De graafmachine van Grondwerken H. van den Burg Nijkerkerveen, die vrijwillig was aangeboden bleek te licht. De machine kon de platen van ieder 560 kg niet tillen. Henk belde een collega eigenaar van een grotere machine, Gert Davelaar Grondwerken uit Hoevelaken, en deze kwam hulp bieden.

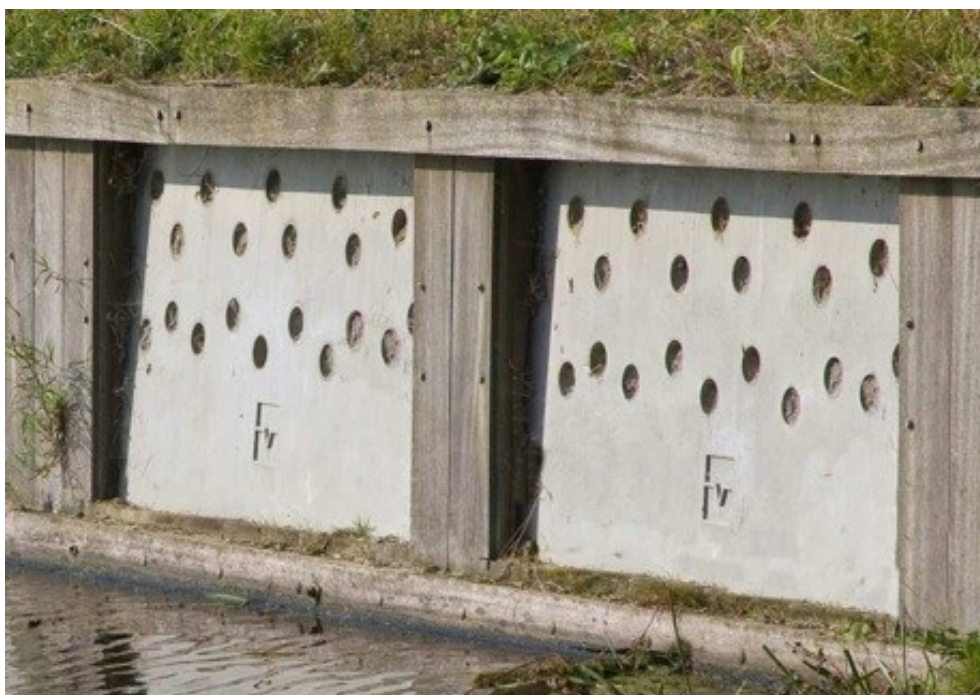
In september werden de nog ontbrekende betonnen elementen geleverd door Vebo Beton & Staal, door Van Gelder werd het zand aangevuld en de gemeente haalde het hoog opgegroeide onkruid weg zodat er goed kon worden gewerkt. Op 22 september 's ochtends vroeg waren er 15 vrijwilligers aanwezig en de graafmachine met Gert Davelaar.
