# [HERSTEL VAN HET MUNVEN]

Een onderzoek naar herstel van het Munven door middel van bekalking met Dolokal en schelpengrit.

**Titel:** Herstel van het Munven  
Een onderzoek naar herstel van het Munven door middel van bekalking met Dolokal en schelpengrit.

**Datum:** 23-06-2017

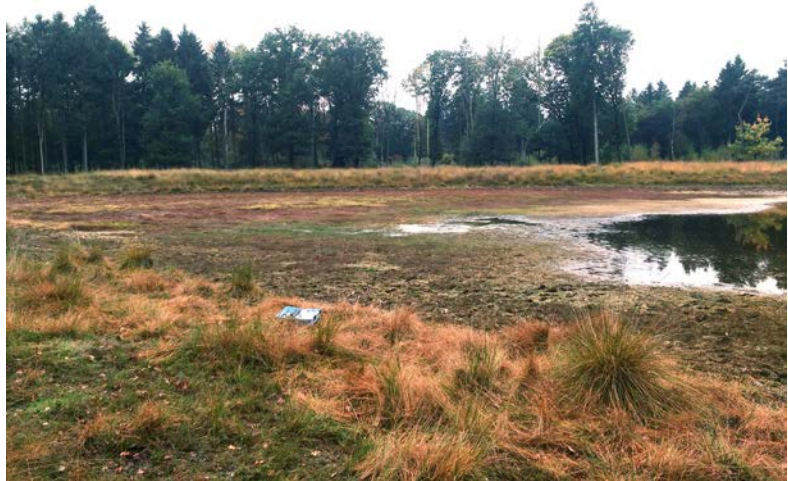
**Figuur 2.1:** De flauw aflopende oever van het Munven in november 2016. Zichtbaar zijn de voorkomende soorten zoals de Knolrus en de Veelstengelige waterbies.

De oevers van het Munven lopen zeer flauw af (Figuur 2.1), waardoor het ven op zijn diepste punt niet meer dan een meter tot
